ミニダイヤフラムバルブ702シリーズ

メンテナンス・パーツガイド

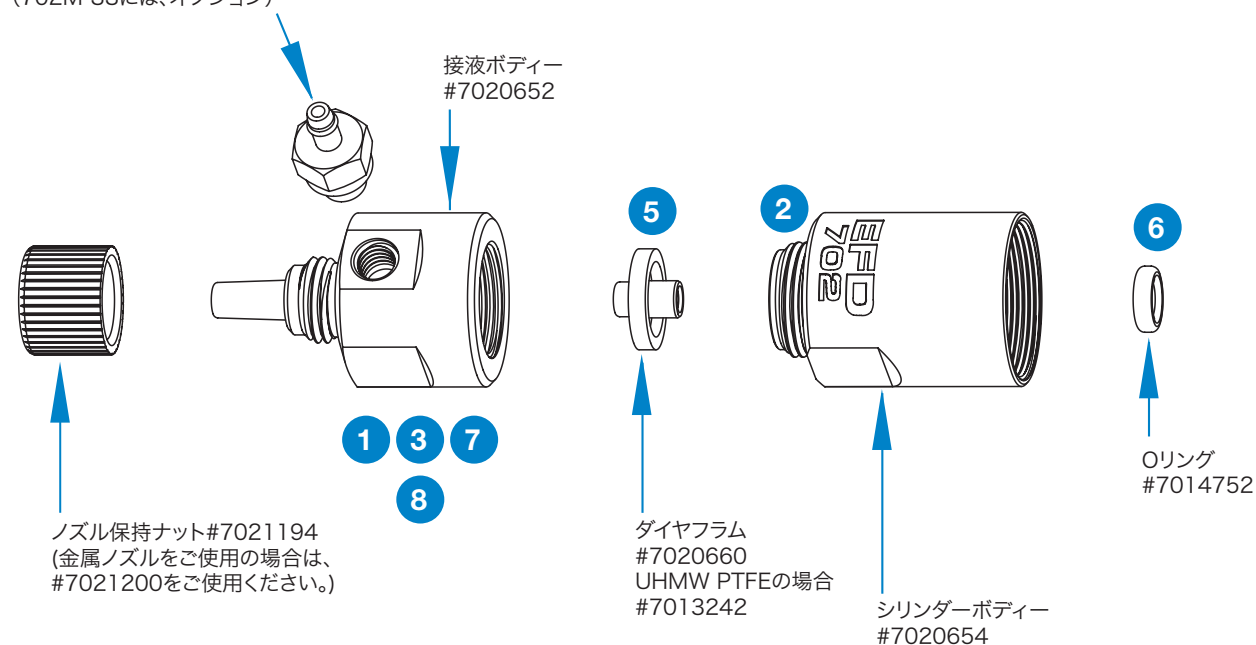
ダイヤフラム

3. 接液ボディーを反時計回りに回して、取り外します。
4. シリンダーボディーにピストンロッドまでの貫通穴があいていますので、この穴に六角レンチを通してください。ピストンロッドが回らないように六角レンチで固定しておきます。
5. ダイヤフラムを反時計回りに回して、ピストンロッドから外します。
6. ピストンが回らないように六角レンチを押さえておき、ダイヤフラムを取り付けます。ゆっくりとダイヤフラムをピストンロッドに締めつけます。
7. シリンダーボディーに対して接液ボディーを時計回りに回して取り付けます。トルクは、ステップ2の値に倣ってください。

702V-SS用継手#7020671
(702M-SSには、オプション)

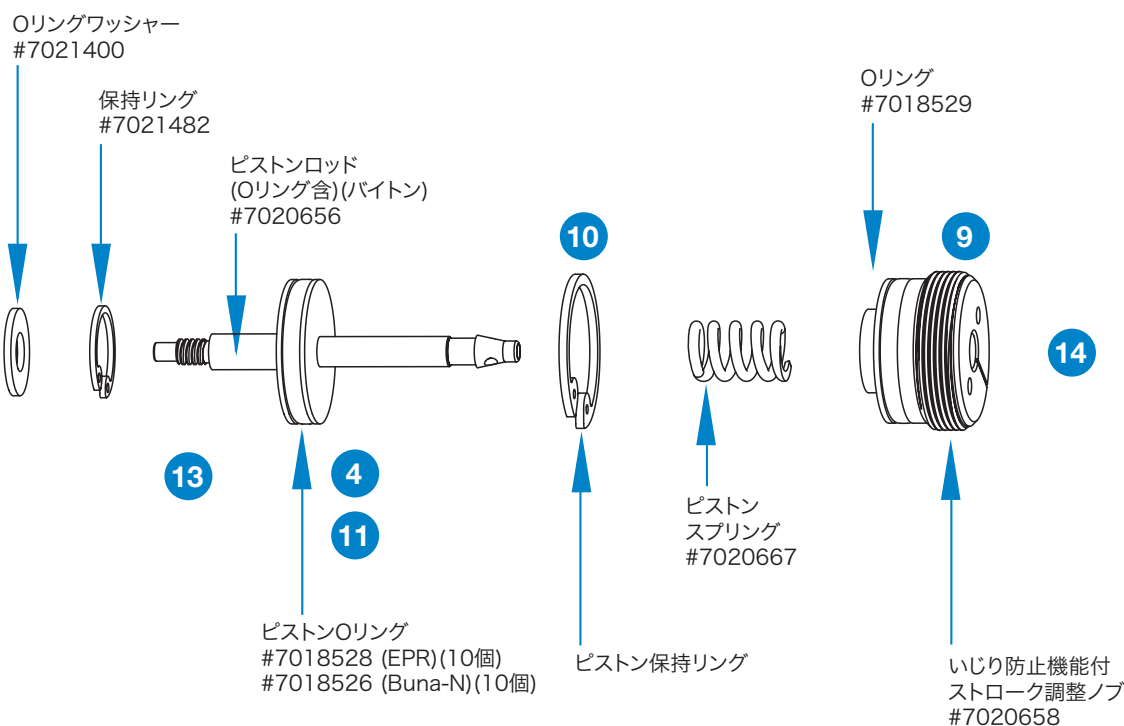
ピストンリングとシリンダーボディ

8. 接液ボディとダイヤフラムを取り外します。
9. ストローク調整ノブとピストンスプリングを反時計回りに回して取り外します。
10. ピストン保持リングを取り外します。
11. ピストンを取り外します。
12. シリンダーボディOリングワッシャーをシリンダーボディの中から取り外します。
13. Oリング、ピストンシャフト、シリンダーボディをNye#865 (#7014917)潤滑剤で潤滑します。
14. 分解したのと逆の順番で再組立します。

部品番号	説明
7020683	ミニダイヤフラムバルブ 702V-SS
7020679	ミニダイヤフラムバルブ 702M-SS
7020680	ミニダイヤフラムバルブ 702V-A
7013243	ミニダイヤフラムバルブ 702V-T
