ハイフローダイヤフラムバルブ752HF

メンテナンス・パーツガイド

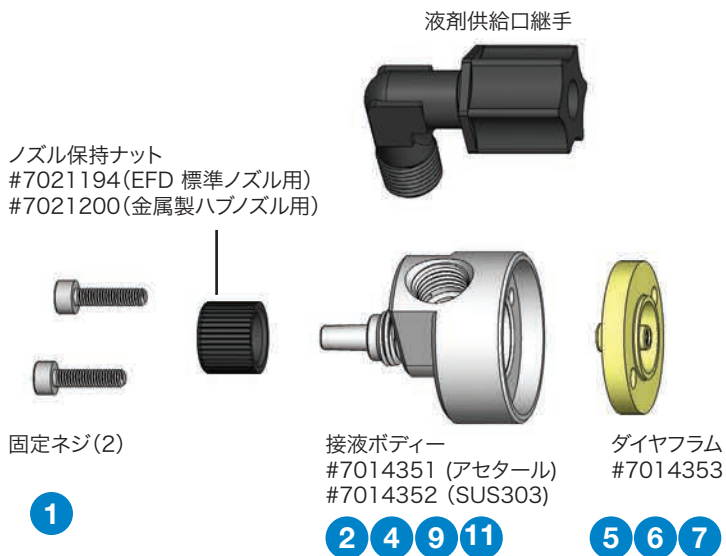
バルブの分解組立手順

傷を防ぐために、バルブは液剤吐出口側から分解してください。

接液ボディー

1. 2本の固定ネジを外します。
2. 接液ボディーを再度取り付けるには、接液ボディー、ダイヤフラム、シリンダーボディーの穴の位置を合わせ、固定ネジを挿入します。下表のトルク規格値に沿って締めつけてください。

ダイヤフラム

3. ストローク調整ノブを、完全に閉まった位置から反時計回りに2回転させて、引き出します。
4. 接液ボディーを取り外します。
5. ダイヤフラムを反時計回りに回して、ピストンロッドから外します。
