# 725DA-SS / 725DA ピストンバルブ

## メンテナンス・パーツガイド

## バルブの分解組立手順

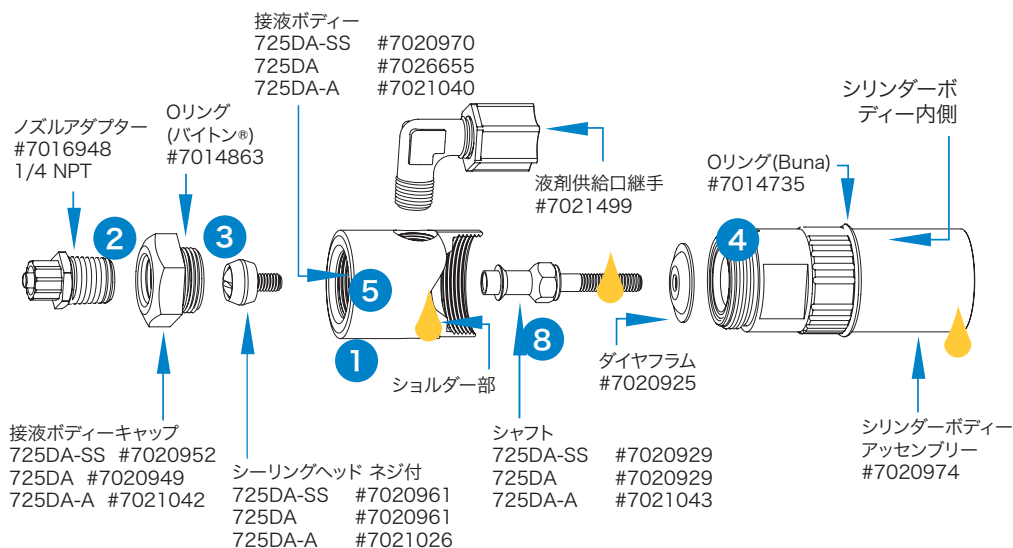
1. 取付穴に取り付けロッドをねじ込む。
2. 接液ボディーキャップを取り外す。
3. シーリングヘッドを取り外す。\*
4. シリンダーボディーのレンチフラットをレンチで挟み、回転させて接液ボディーを緩める。
5. 接液ボディーを取り外す。\*

6. エア入力チューブをエアシリンダーキャップのプッシュイン継手から取り外す。
7. キャップのエア入力穴に1/8"六角レンチを差し込み、シャフト固定ネジを2回転させる。\*
8. シャフトに六角レンチを差し込み、ネジを緩ませ、シャフトとダイヤフラムを取り除く。\*
9. シリンダーキャップをシリンダーボディーからネジを緩ませて取り外す。\*
10. ピストンとバネを取り除く。

**注意:** シリンダーボディーアセンブリのストローク調整リングを取り外すことはできません。このアセンブリを修理する必要がある場合は、ノードソンEFDに返却して修理を受けてください。

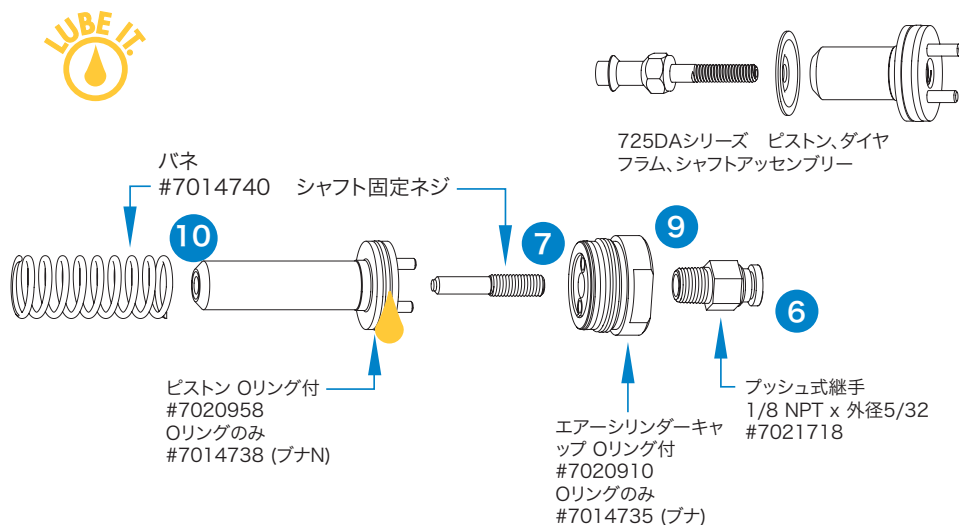
分解した順番の反対に再度組み立てます。下記に示されたパーツをメンテナンスキットに入っている、ナイ潤滑油#865で潤滑します。

手順番号	パーツ	ニュートン・メートル	(インチポンド)
3	シーリングヘッド用ネジ	1.69 N-m	(15インチポンド)
5	接液ボディー	6.78 N-m	(5フィートポンド)
7	シャフト固定ネジ	2.82 N-m	(25インチポンド)
8	シャフト	1.69 N-m	(15インチポンド)
9	エアシリンダーキャップ	10.8 N-m	(8フィートポンド)

\*左ページの手順で、\*が付いている手順に関しては、上記表に示されるトルクで組み立ててください。
