725HF ハイフローピストンバルブ

メンテナンス・パーツガイド

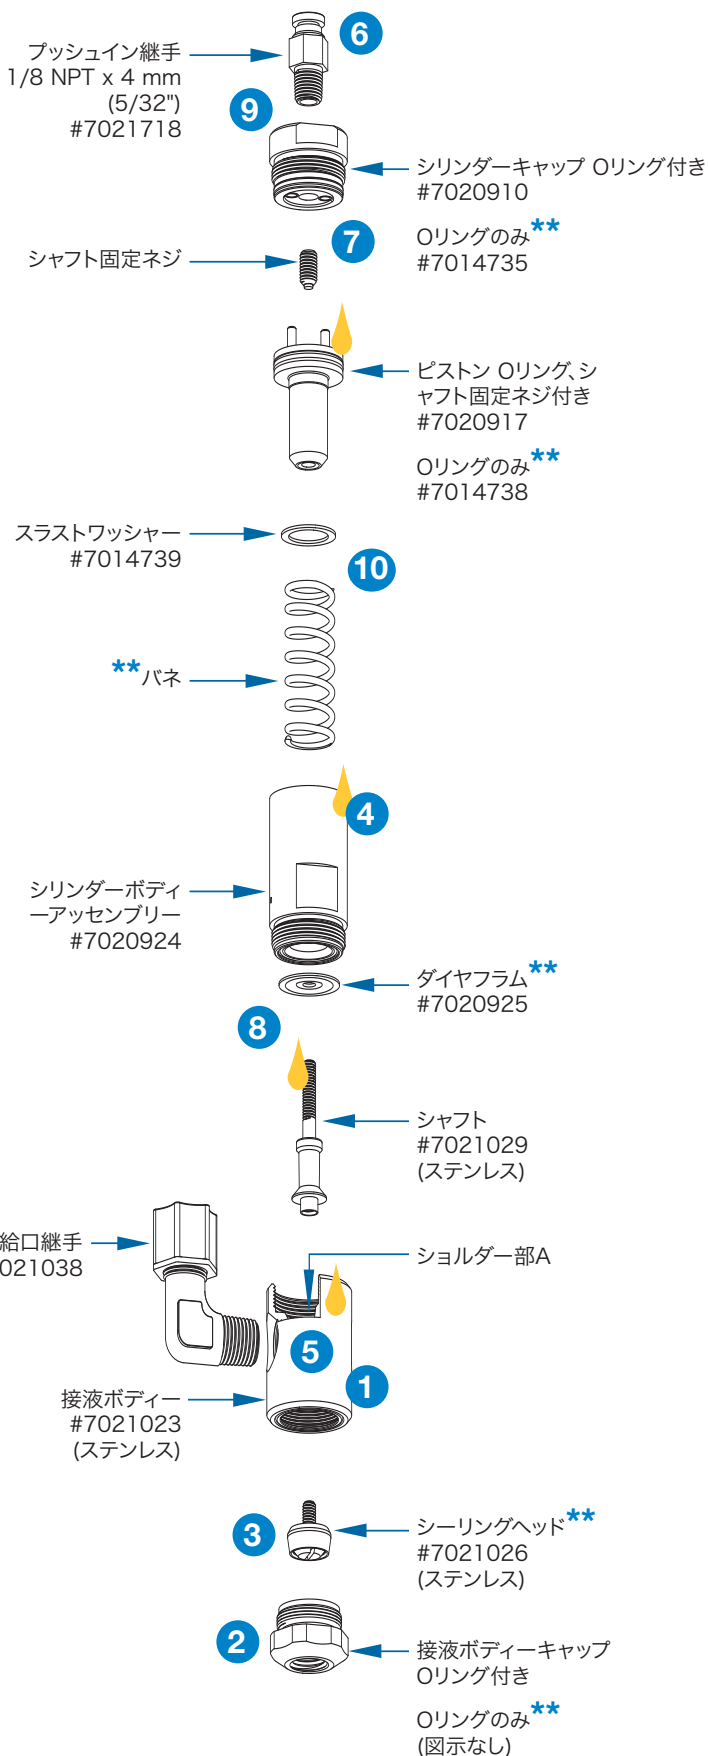
1. 取付穴に取り付けロッドをねじ込む。
2. 接液ボディーキャップを取り外す。
3. シーリングヘッドを取り外す。*
4. シリンダーボディーのレンチフラットをレンチで挟み、回転させて接液ボディーを緩める。
5. 接液ボディーを取り外す。*
6. エア入力チューブをエアシリンダーキャップのプッシュイン継手から取り外す。
7. キャップのエア入力穴に1/8"六角レンチを差し込み、シャフト固定ネジを2回転させる。*
8. シャフトに六角レンチを差し込み、ネジを緩ませ、シャフトとダイヤフラムを取り除く。*
9. シリンダーキャップをシリンダーボディーからネジを緩ませて取り外す。*
10. ピストンとバネを取り除く。

分解した順番の反対に再度組み立てます。下記に示されたパーツをメンテナンスキットに入っている、ナイ潤滑油#865で潤滑します。

*左ページの手順で、が付いている手順に関しては、上記表に示されるトルクで組み立ててください:

手順番号	パーツ	N·m	in·lb / ft·lb
3	シーリングヘッドネジ	1.69 N·m	15 in·lb
5	ステンレス製接液ボディー	10.8-13.6 N·m	8-10 ft·lb
7	シャフト固定ネジ	2.82 N·m	25 in·lb
8	シャフト	1.69 N·m	15 in·lb
9	シリンダーキャップ	10.8 N·m	8 ft·lb

部品番号	説明
7021020	725HF-SSバルブ
7021019	メンテナンスキット キット内容： シリンダーボディ および接液ボディキャップ用Oリ ング、ダイヤフラム、ネジ付きシー リングヘッド、スプリング、潤滑油

725HF-SS ピストン、ダイヤフラム、
シャフトのアセンブリー
