725D-SS / 725D ピストンバルブ

メンテナンス・パーツガイド

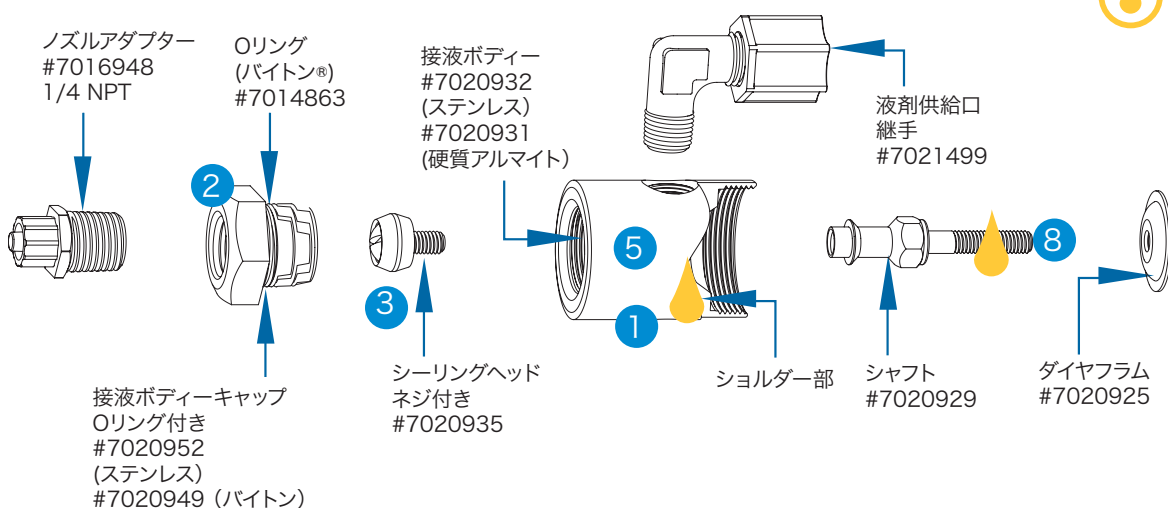
分解した順番の反対に再度組み立てます。下記に示されたパーツをメンテナンスキットに入っている、ナイ潤滑油#865で潤滑します。

1. 取付穴に取り付けロッドをねじ込む。
2. 接液ボディーキャップを取り外す。
3. シーリングヘッドを取り外す。*
4. シリンダーボディーのレンチフラットをレンチで挟み、回転させて接液ボディーを緩める。
5. 接液ボディーを取り外す。*
6. エア入力チューブをエアシリンダーキャップのプッシュイン継手から取り外す。
7. キャップのエア入力穴に1/8"六角レンチを差し込み、シャフト固定ネジを2回転させる。*

8. シャフトに六角レンチを差し込み、ネジを緩ませ、シャフトとダイヤフラムを取り除く。*
9. シリンダーキャップをシリンダーボディーからネジを緩ませて取り外す。*
10. ピストンとバネを取り除く。

注意: バルブを再組立する前に、全てのパーツを洗浄し、Oリング、シーリングヘッド、ダイヤフラムを交換して下さい。ネジが損傷していないか、ピストンピンが歪んでいないか、接液ボディーシートに穴がないか確認します。

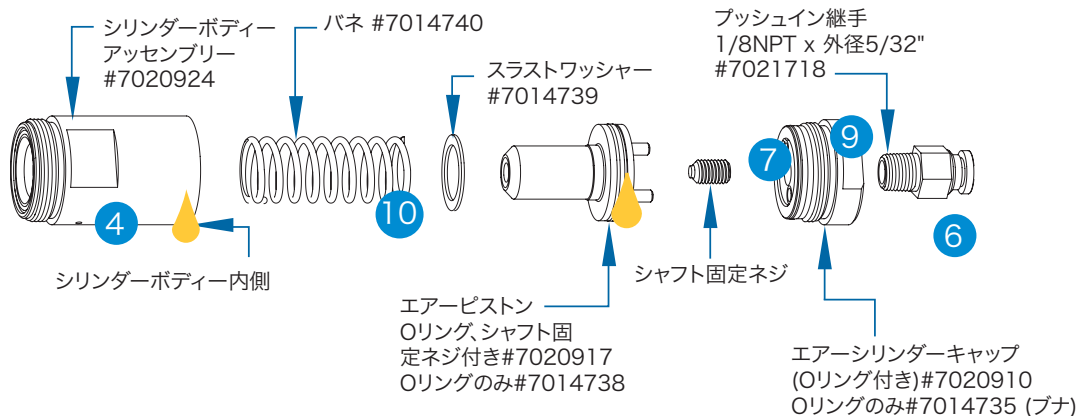
手順番号	パーツ	ニュートン・メートル	(インチポンド)
3	シーリングヘッドネジ	1.69 Nm	(15インチポンド)
5	接液ボディー	6.78 Nm	(5 フィートポンド)
7	シャフト固定ネジ	2.82 Nm	(25インチポンド)
8	シャフト	1.69 Nm	(15インチポンド)
9	シリンダーキャップ	0.8 Nm	(8フィートポンド)

*左ページの手順で、*が付いている手順に関しては、上記表に示されるトルクで組み立ててください。
